## PLAN LOCAL D'URBANISME

Rapport de la société ANTEA sur la recherche de la présence au sol de la faille Vuillemin-Wendel

**Zonage du P.L.U. de la Ville de FORBACH (57)**  
**et recherche de la présence au sol de la faille**  
**de Vuillemin-Wendel**

Février 2003  
N° A28174 / A

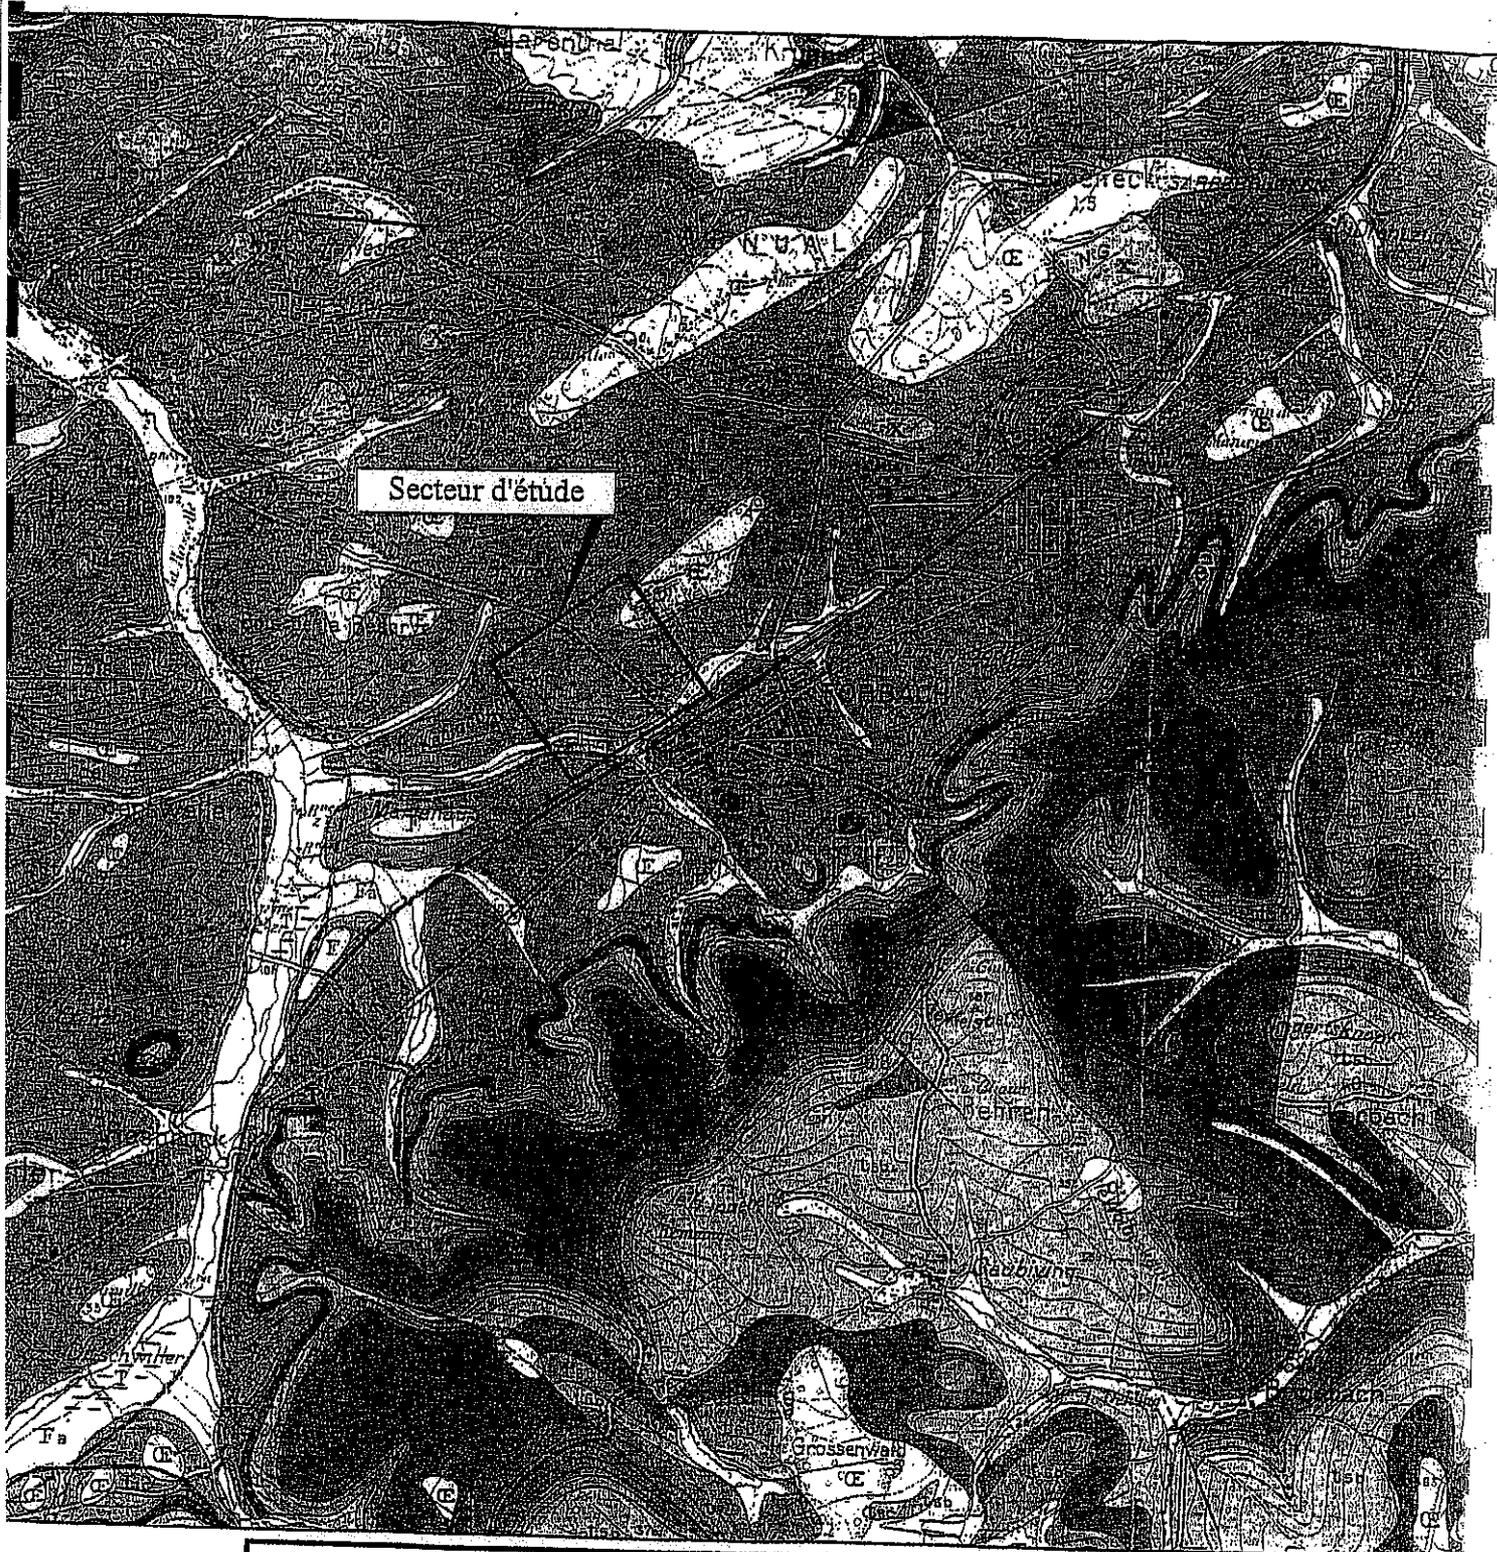
Figure 2 : Données de la carte géologique  
Echelle : 1/50000

La carte géologique au 1/50000<sup>ème</sup> de Forbach (n°140) a été éditée pour la première fois en 1955, à partir de relevés de 1948 / 1949. Une réimpression à l'identique a été réalisée en 1977 (figure 2).

La faille de Vuillemin-Wendel est identifiée sur cette carte au Sud de Forbach, sur la commune d'Oeting. Vers le Nord, elle n'est pas reconnue et son tracé est absent au droit de Forbach. Elle réapparaît sur Petite Rosselle, à partir de Rosselmont.

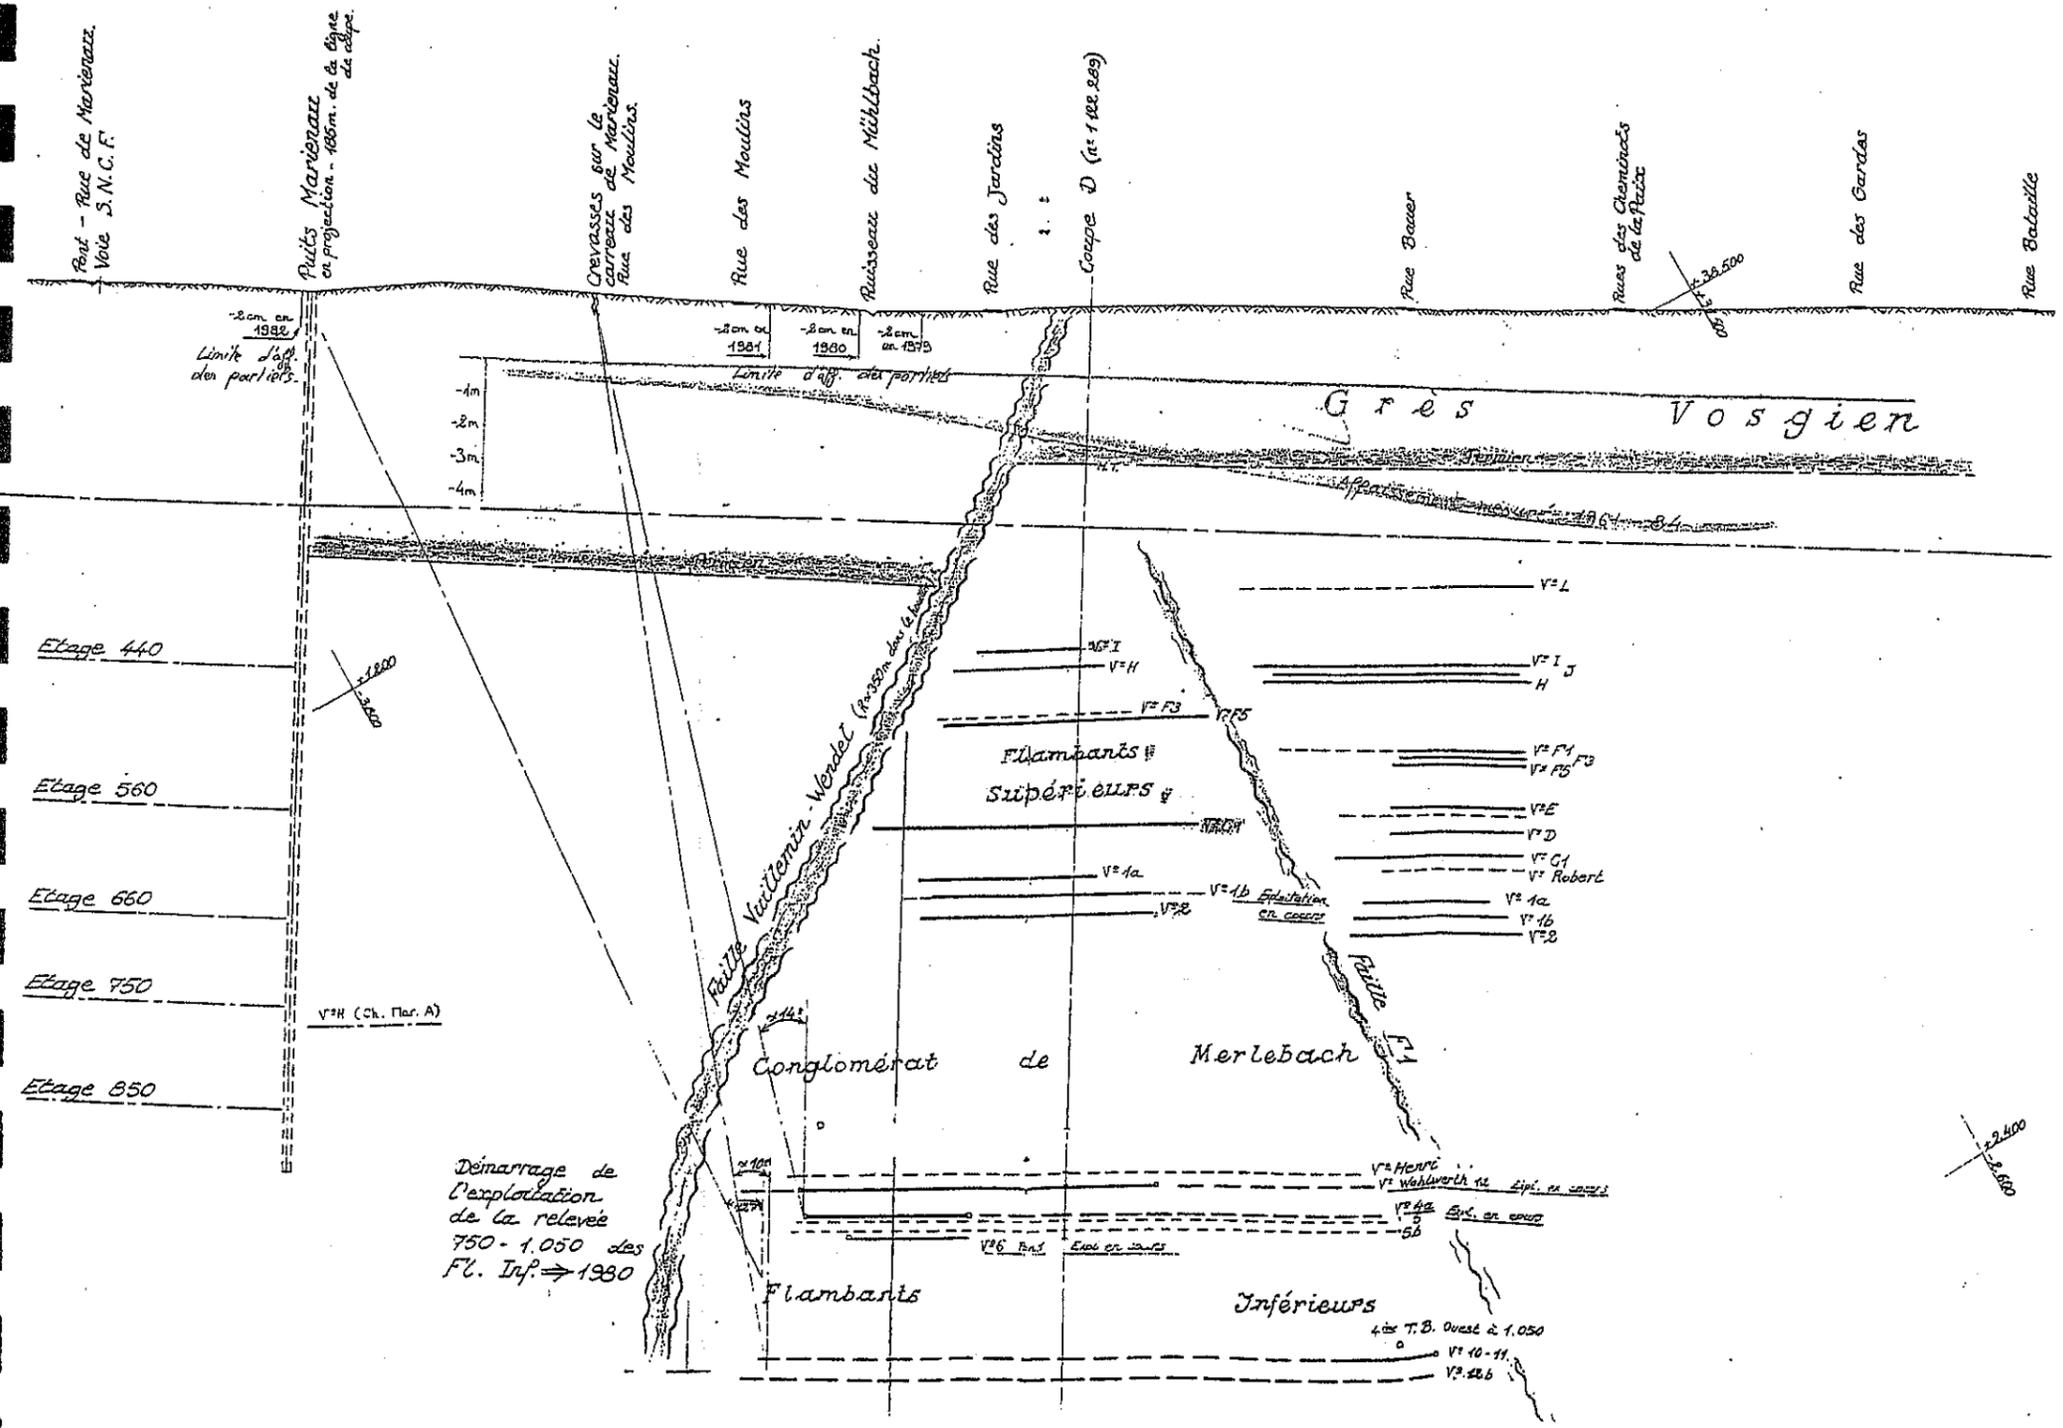
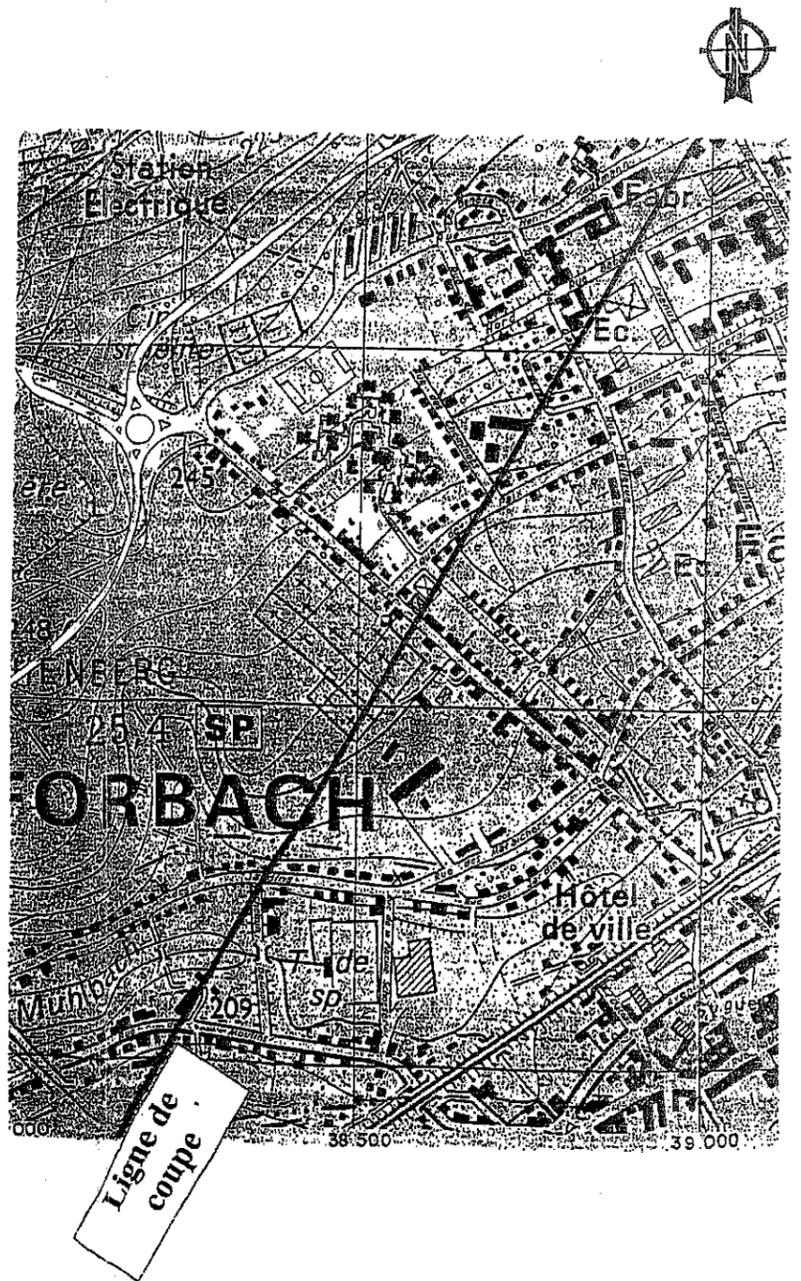
**Figure 3 : Coupe au droit de l'exploitation minière  
avec repérage de la faille  
et plan de localisation de la coupe au 1/10000**

Les observations effectuées avec repérage précis ont permis de mettre en évidence (figures 3 et 4) :

- un rejet 150 mètres dans le permien et de 350 mètres dans le houiller, avec un compartiment Sud effondré,
- un pendage vers le Sud-Ouest voisin de 20 à 30° dans le secteur,
- une faille sensiblement orientée N32°W entre le Schlossberg et Kaninchenberg.

Ces observations ont permis à partir de 1980 de matérialiser la projection de la faille au jour.

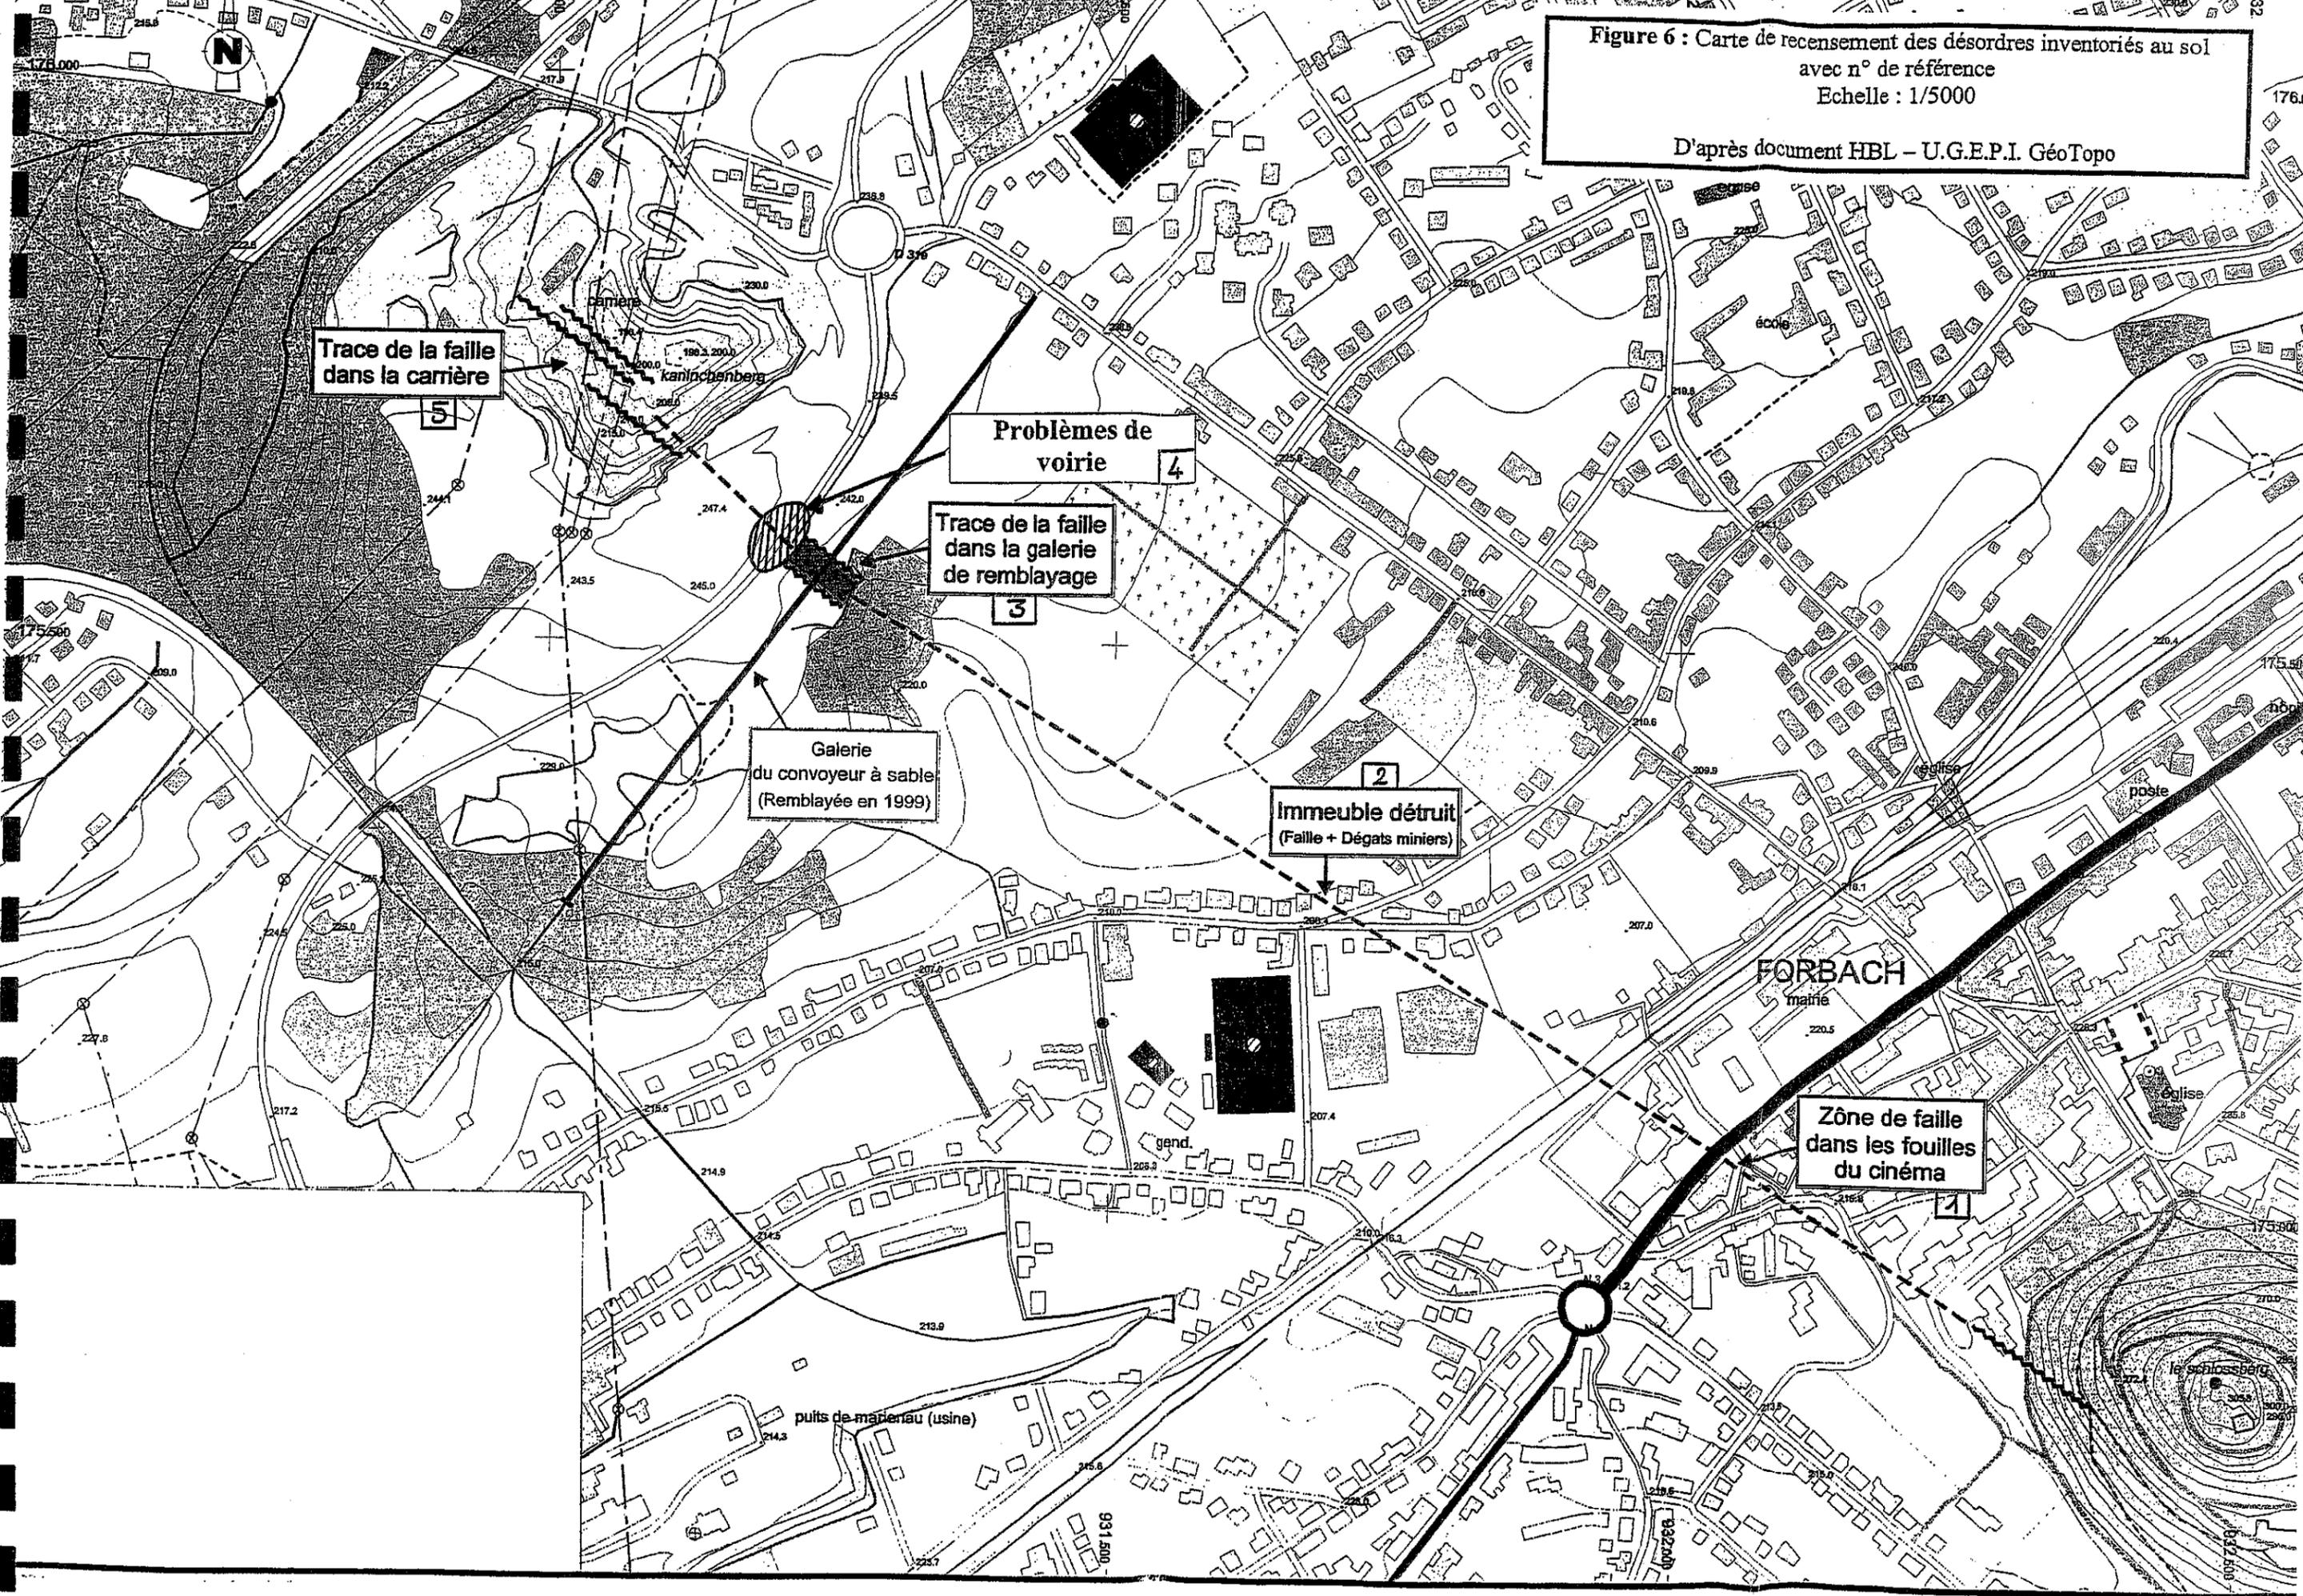
Figure 6 : Carte de recensement des désordres inventoriés au sol  
avec n° de référence  
Echelle : 1/5000  
D'après document HBL - U.G.E.P.I. GéoTopo

Depuis 1980, les observations effectuées au sol dans l'environnement de cette faille sont les suivantes (figure 6):

- en 1983, relevé de la trace de la faille dans le terrassement des cinémas de Forbach, avec en particulier présence d'un réseau de cassures dont une principale avec remplissage d'une cinquantaine de centimètres (1),
- présence d'un immeuble rue des Maraîchers présentant des perturbations importantes qui ont conduit à sa démolition (2),
- données de la galerie du convoyeur menant au silo à sable de la Carrière Centrale qui indiquent la présence d'une zone faillée. La galerie a été entièrement remblayée, avec un traitement particulier au niveau de la zone faillée (3),
- problèmes de voirie marqués dans le secteur du Kaninchenberg obligeant à une recharge annuelle de la déviation de Forbach (interventions limitées à la voirie) (4),

- enfin, présence de traces plus ou moins nettes d'indices de failles relevées dans la Carrière du Kaninchenberg à une cote de + 220NGF (5).

Ces différentes observations se situent sur la projection au sol de la faille établie par les HBL à partir des relevés de fond de mine. Elles ont permis de localiser approximativement la trace au sol de la faille sur l'ensemble du secteur du Kaninchenberg entre la rue des Jardins et la Rocade Nord.

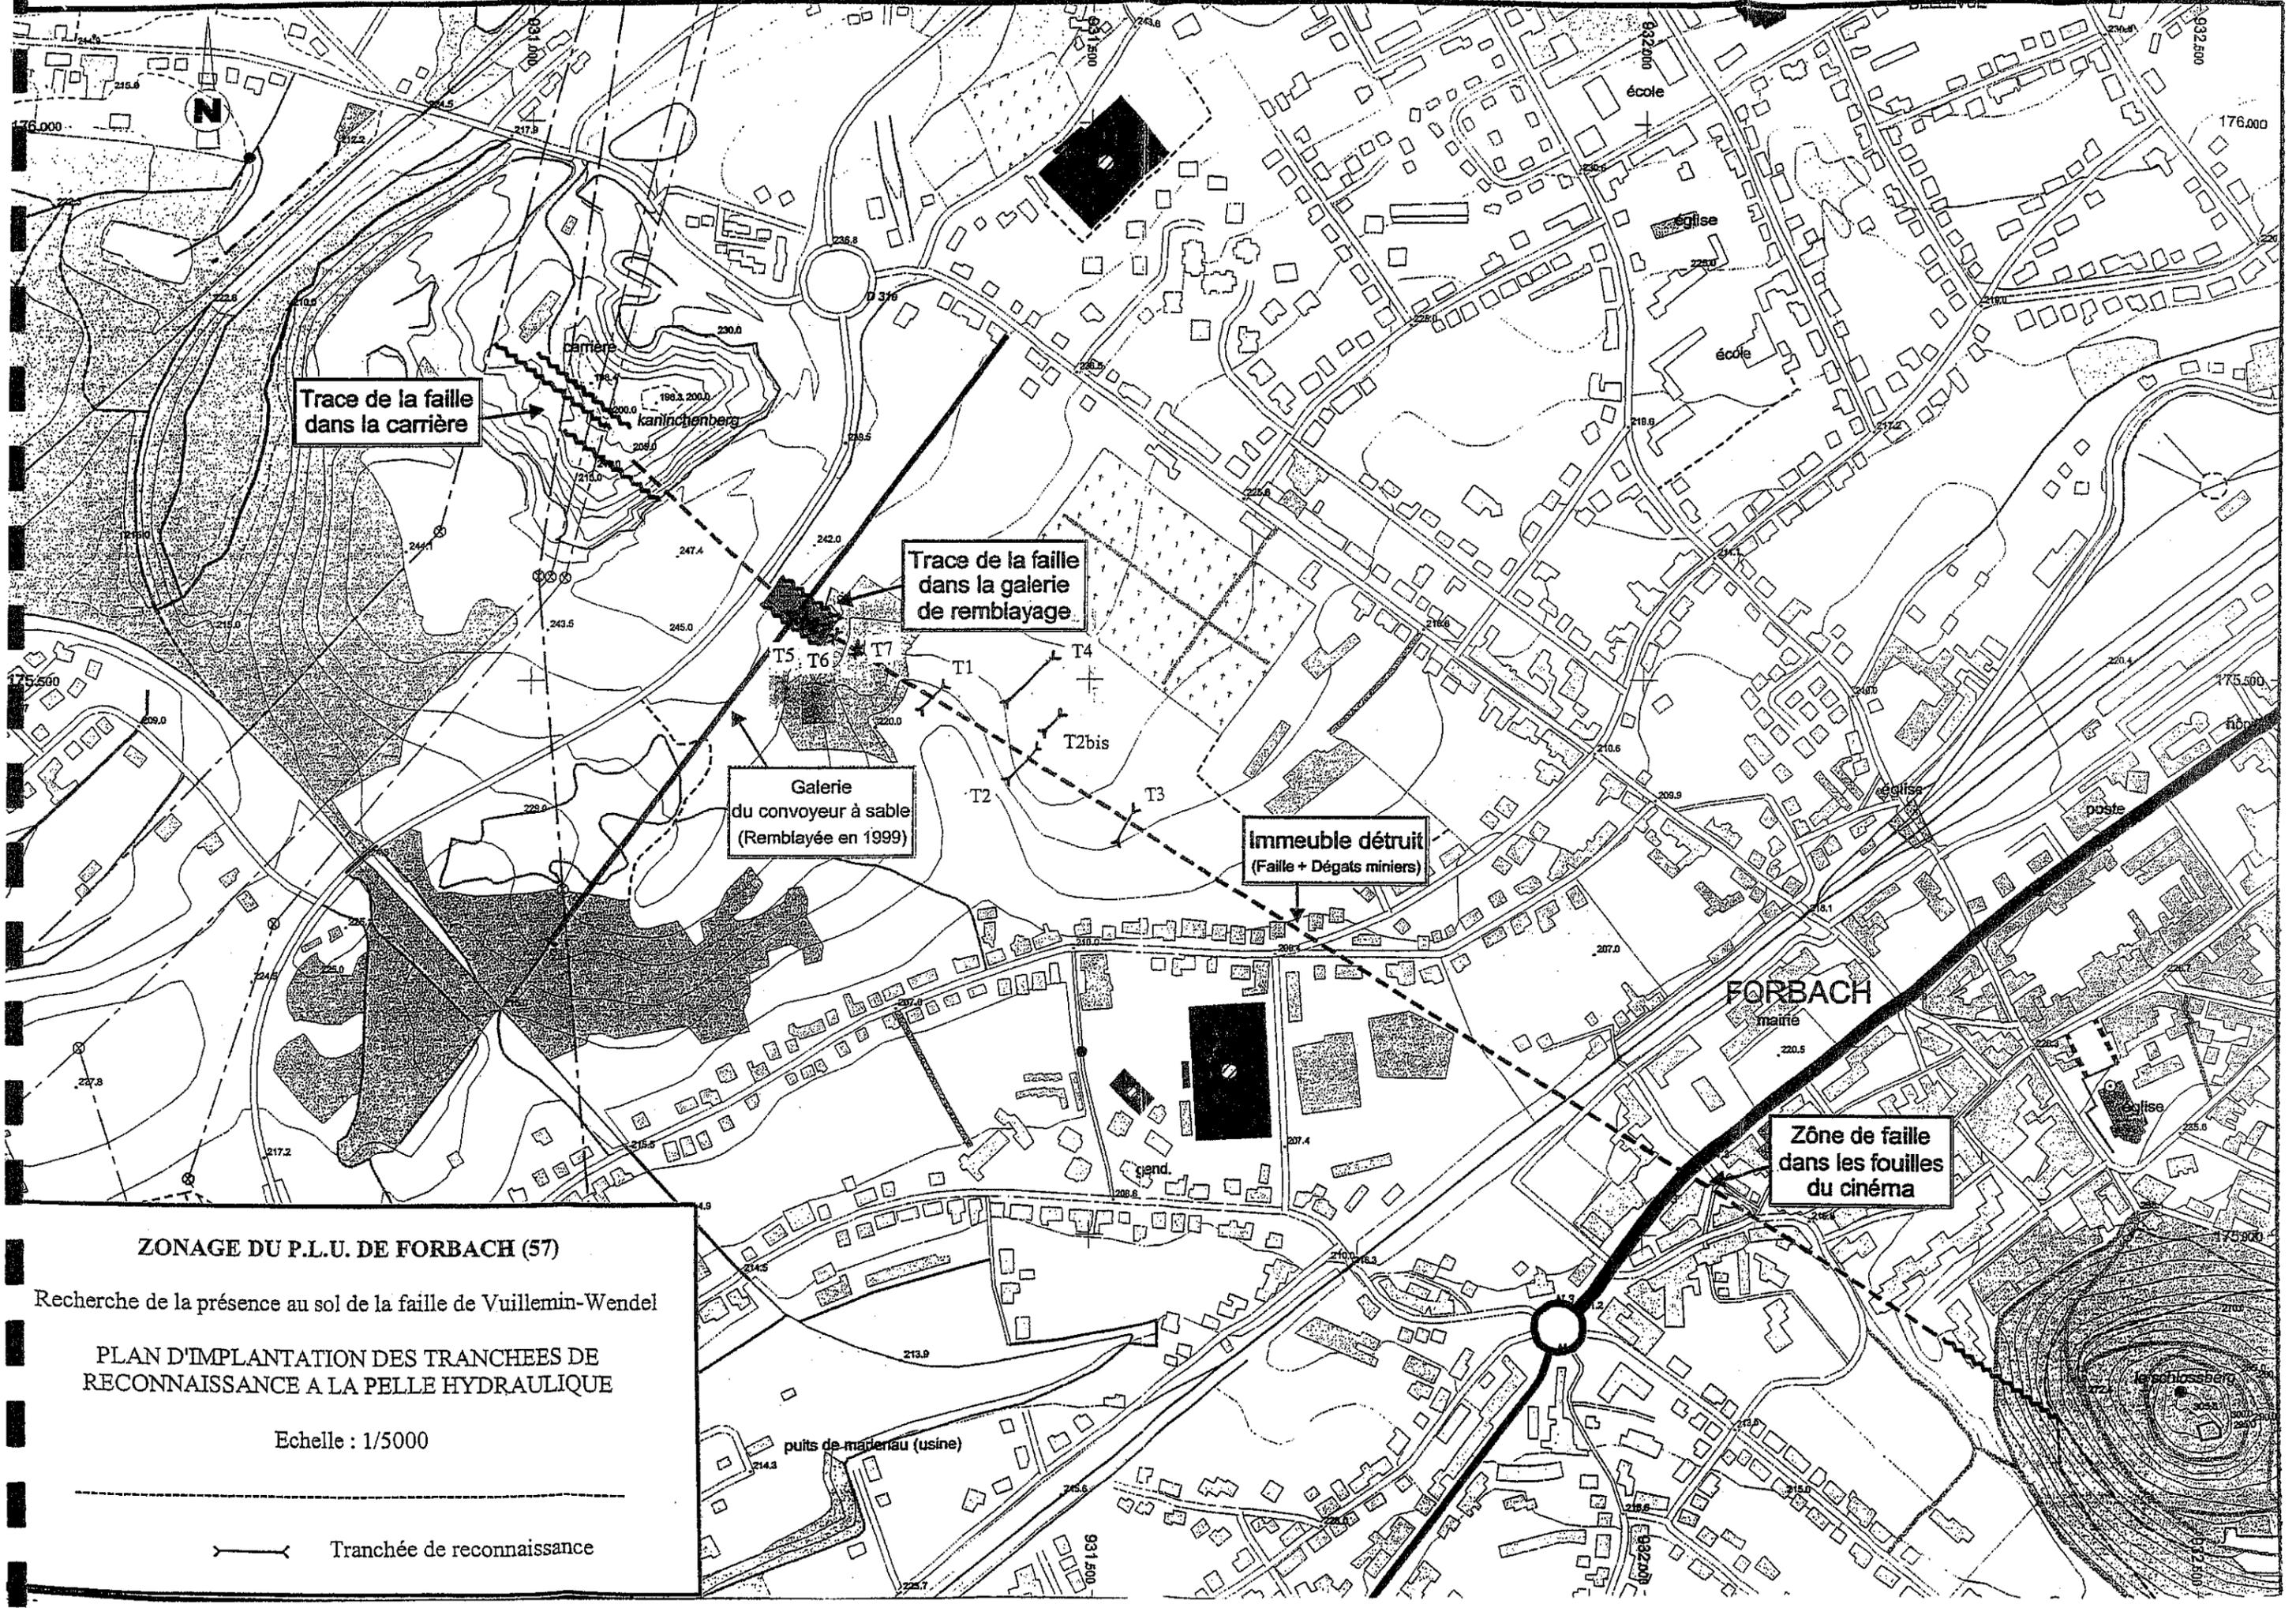
**PLAN D'IMPLANTATION DES TRANCHEES DE RECONNAISSANCE A LA PELLE HYDRAULIQUE**

Les tranchées (T1 à T7) ont été implantées perpendiculairement au tracé proposé par le service géologie des HBL (Annexe A).

Elles ont été réalisées à la pelle hydraulique les 19 et 20 juin 2002. En fonction des contraintes locales liées aux limites de propriété et à l'encombrement de la végétation, les fouilles ont été excavées sur une profondeur de 3 à 4 m pour une largeur de 1,10 m (largeur du godet) et une longueur de 7 à 50 m.

L'implantation sur le terrain a été réalisée au GPS avec une précision moyenne de 8 m. Les coordonnées des tranchées de reconnaissance effectivement réalisées sont données dans le tableau 1 ci dessous.

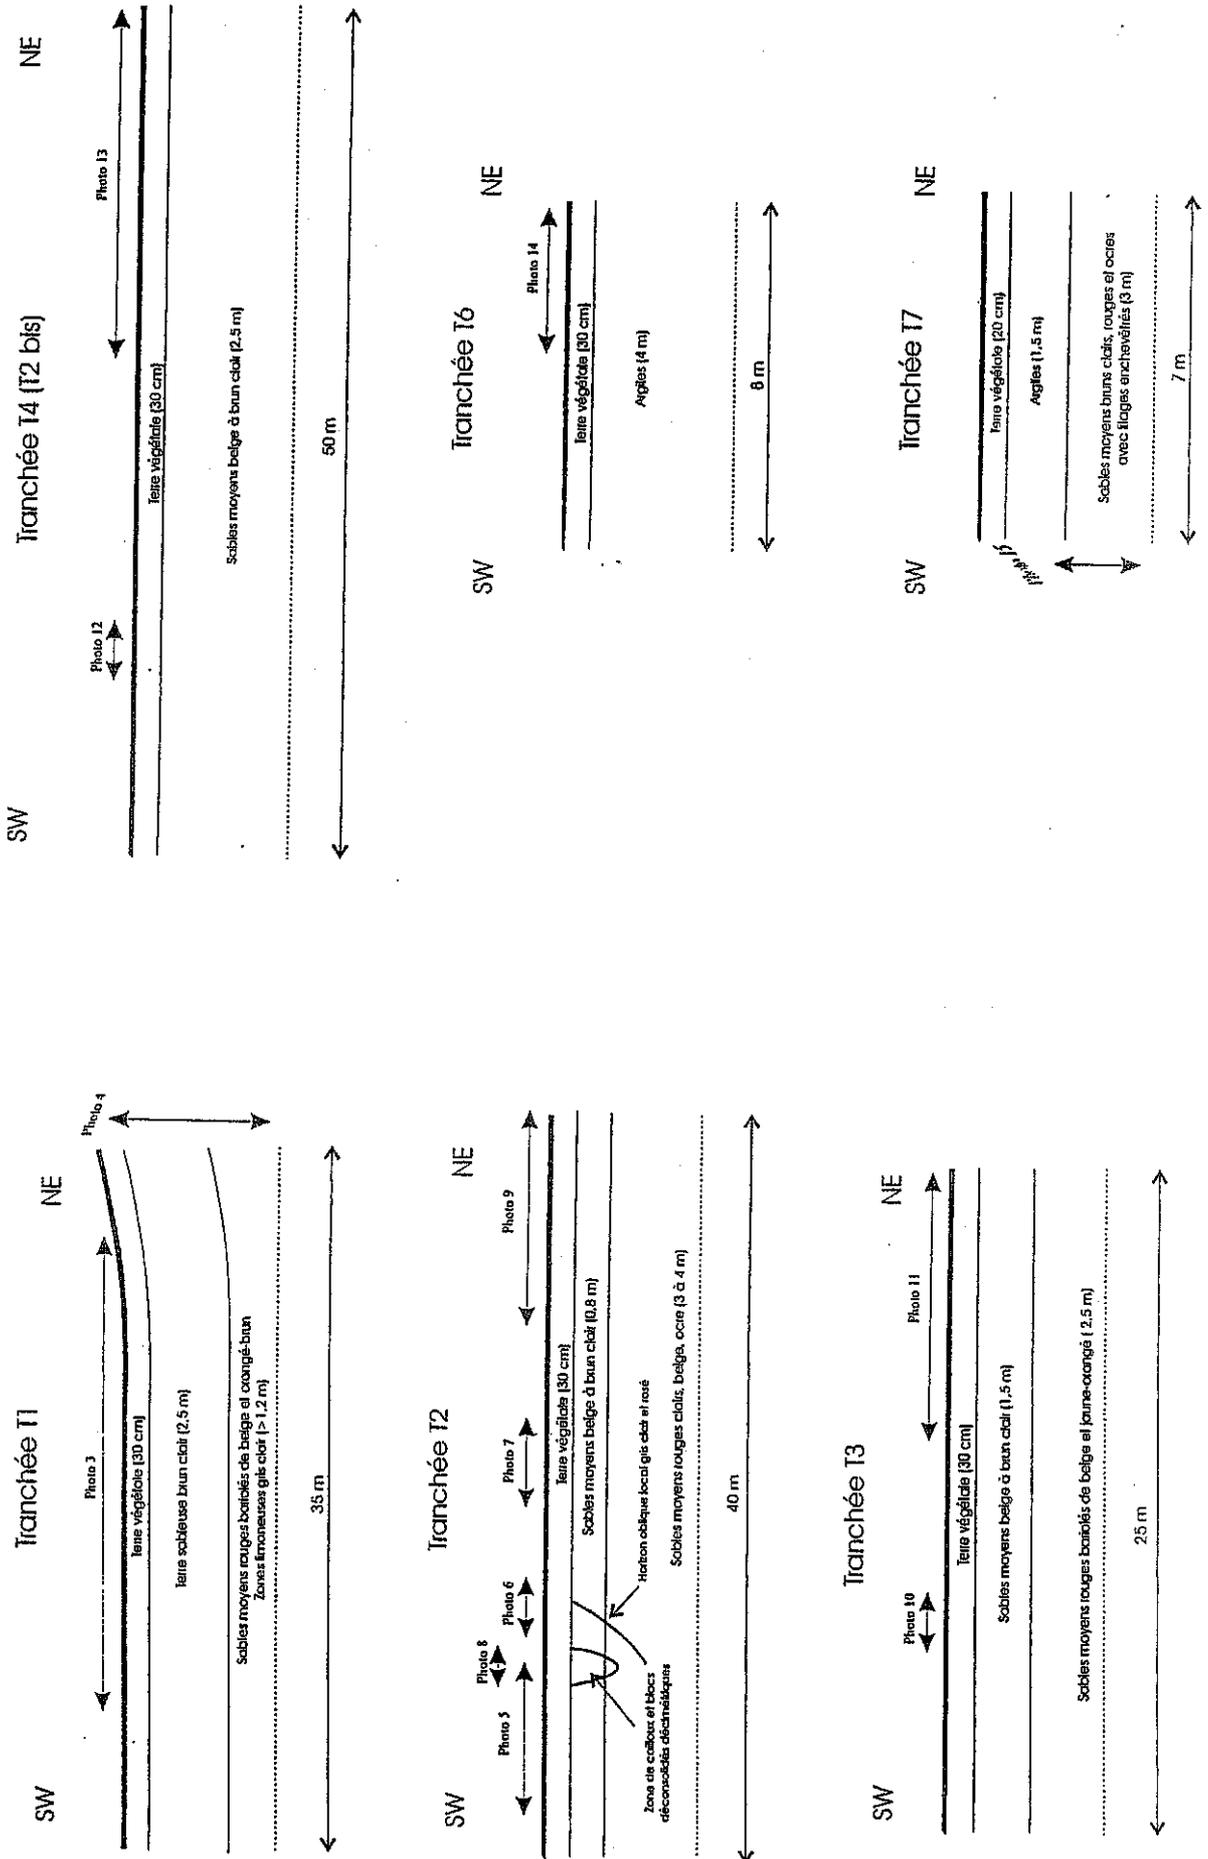
**Figure 7 : Schéma des coupes des tranchées de reconnaissance réalisées à la pelle hydraulique**

Les coupes schématiques des tranchées sont reportées en figure 7.

Sous la terre végétale (20 à 30 cm), des sables brun clairs sur des épaisseurs de 0,8 à 2,5 m forment un horizon relativement bien lité. Les horizons sous jacents sont constitués de sables moyens rouges plutôt désordonnés, bariolés de beige, brun, orangé vif et présentant localement des minces lits noirâtre discontinus.

- T6 présente une couche d'au moins 4 m d'épaisseur d'argile,
- et T5 a été implanté dans une zone de remblais.

Les tranchées T1, T2 et T3 sont caractérisées par un horizon sableux moyen à dominante rouge mais très bariolé et ne présentant aucun litage, sous une couche d'épaisseur variable de sables bruns clairs relativement bien lité.
